ビル・マンションの 耐震化読本

改訂第5版

～ビル・マンションオーナーに役立つ耐震改修事例の紹介～

東京都都市整備局

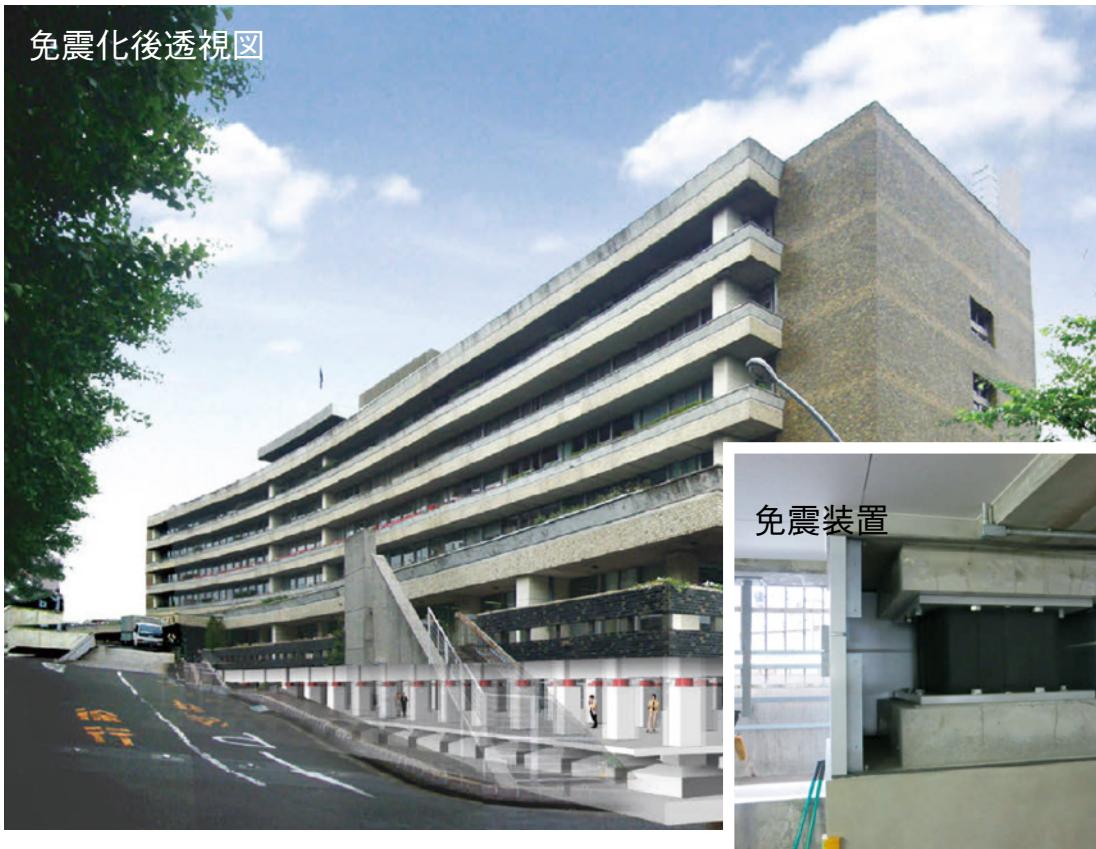
バックヤードの免震化

地下 1 階に積層ゴムを配置することでビル機能を低下させずに免震化

設計者のコメント バックヤードである半地下階を免震階とすることで、建物機能を低下させず、合理的に免震化しました。

施工者のコメント 工事範囲を免震階に集中させることで、工事中も建物機能を維持しながら、安全に工事を完了しました。

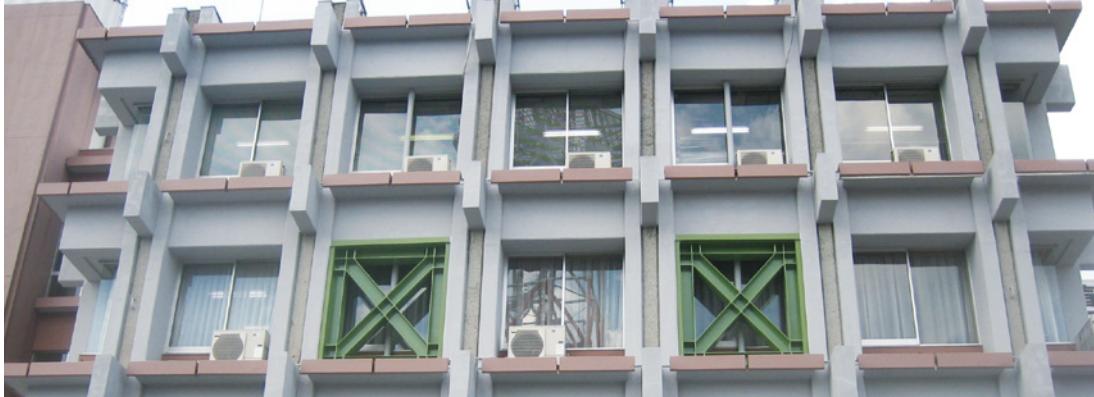
詳細

無騒音・無振動・無粉塵で人と環境に優しい耐震補強

あと施工アンカー不要のE-ブレース工法

施工者のコメント E-ブレースで内部の使い方に影響が無いため、作業時間の制約が少なく、工期を短縮できました。

アンカーレス工法で配線切断などのリスクが無く、お客様の業務を安心して継続できました。

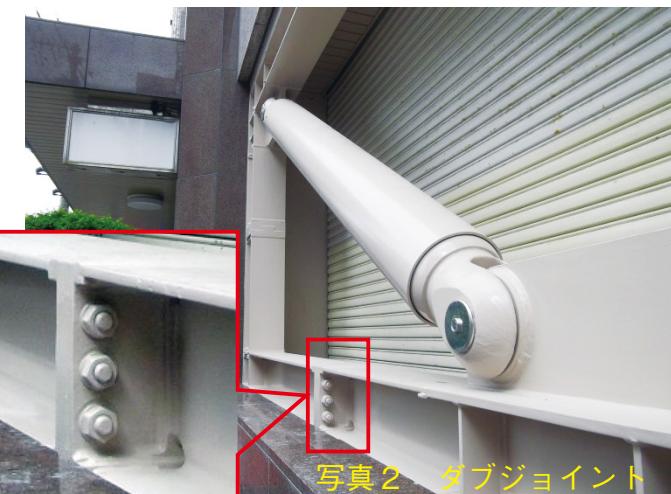
写真 2 ダブジョイント

■ ダブジョイント

鉄骨周辺枠の接合部に凸型と凹型をした鋳鋼品を用い、それらを嵌合して高力ボルトで締め付ける工法です。鉄骨フランジにボルトの頭が露出しないので、突起部分の保護材が不要となり、怪我への危険性を回避できます。(写真 2)

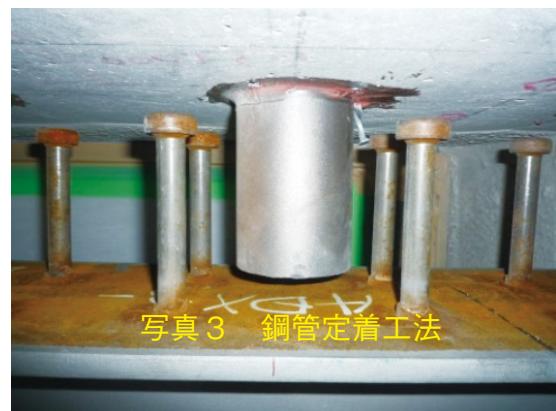
写真 3 鋼管定着工法

S R C 造のため、従来の打込みアンカーでは内蔵鉄骨に干渉してしまい、アンカー工事が困難であったことから、鉄骨枠の周辺接合部には、内蔵鉄骨に干渉せずに施工ができる、低騒音・低振動型で粉塵が少ない「鋼管定着工法」を採用しました。(写真 3)

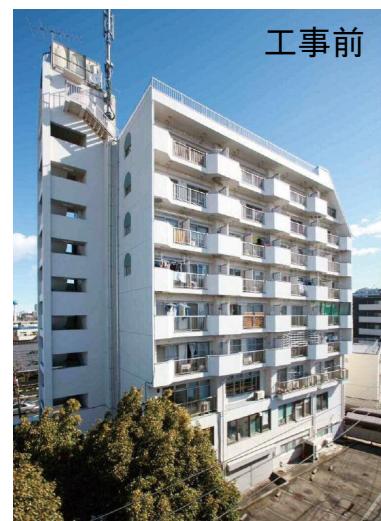
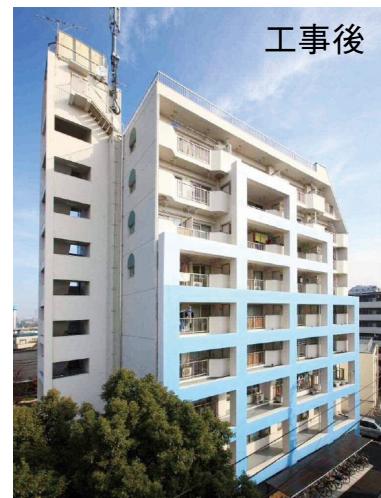
アウトフレーム新設
地震に対して強固にします。

構造スリット新設
地震に対して建物のバランスを良くします。

□外付け格子状フレームの採用

- ・耐震補強用の外付け R C フレームは、筋かいのない格子状として室内からの眺望を確保するとともに、外観デザインも一新しました。
- ・外付け補強であるため、建物内部の工事を最小限に減らすことができ、居住者等が居ながらの施工が可能となりました。

□構造スリットの新設

- ・外付け R C フレーム新設により、地震に対して建物を強固にするとともに、適切な箇所へ構造スリットを新設することで、地震に対する建物のバランスを向上させる方法も併用し、耐震性が総合的に高まるよう計画しました。

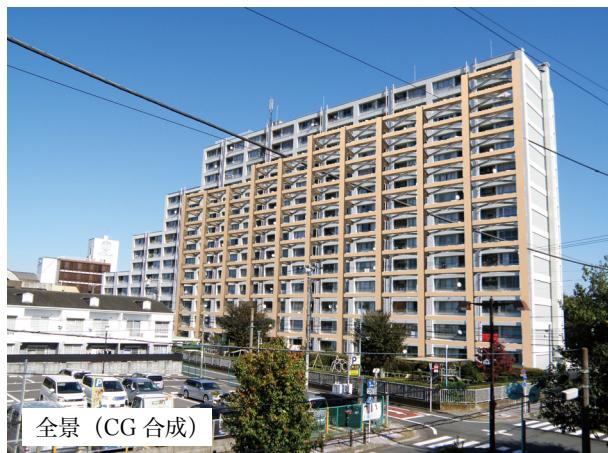
Plan-B ブレース無しアウトフレーム 150 構面
想定工事費：約 4 億 5 千万（設備・仮設費別）

- 耐震改修計画段階で二つの案を示し、数回の住民説明会を経て住民投票を実施、費用がかかっても一部の住民の負担になるブレース付き補強は辞めようという結論になる。

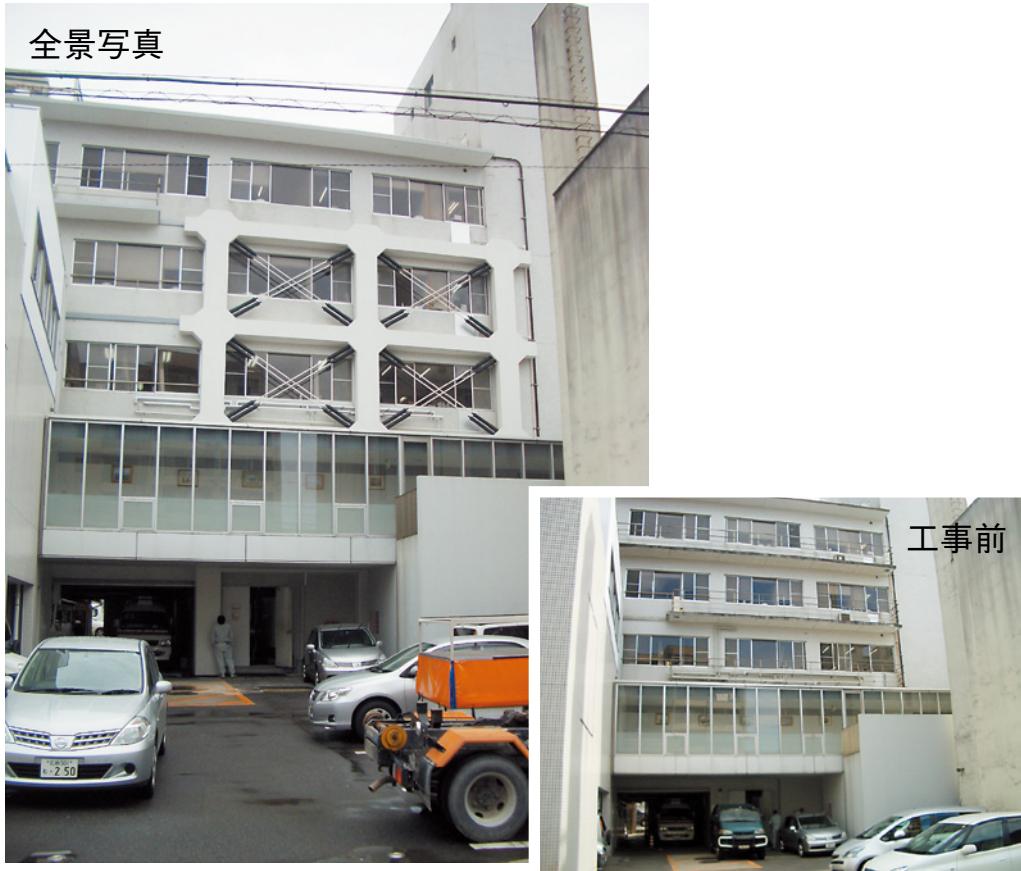
軽量なプレキャスト製品を使用し、工期の短縮ができる耐震補強

光環境の悪化が少ないパラレルユニットフレーム構法

設計者のコメント T病院は2階に渡り廊下が通っており、居ながらで耐震補強を施すには工事スペース上厳しい条件下であった。しかし、パラレルユニット構法は、狭小地においての施工が可能であり、また、プレキャスト部材を使用した工事なので短工期で、騒音、粉塵^{じん}の発生が少なく、この物件(T病院)の耐震改修に合った工法であった。
